第5章 スポーツ施設等編

1 対象施設及び劣化状況

(12) 各施設の老朽化の実態

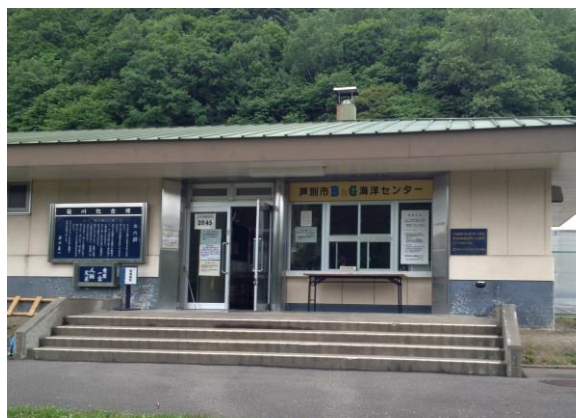
施設外観

<p>屋根は、部分的なさびが見受けられ、塗装の経年劣が見受けられる。</p> <p>外壁は、部分的なひび割れ、変質が見受けられる。</p> <p>プール部の上屋鉄骨のさびが部分的に発生している。</p>

改修等は、芦別市公共施設等総合管理計画に基づき、躯体、屋根等の建物維持及び施設の開設に必要な電気設備、機械設備の維持を優先とし、施設の延命に効果的な施工内容とする。			
実施予定年度		対策内容	金額
期計画 内画	令和9年度	屋根塗装、上屋シート全面改修ほか	15,000千円
期計画 外画

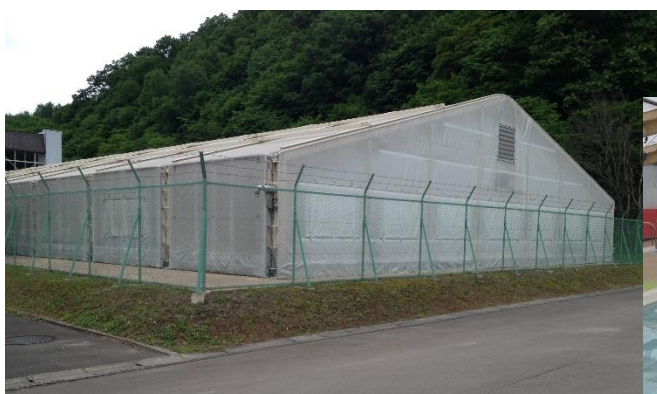
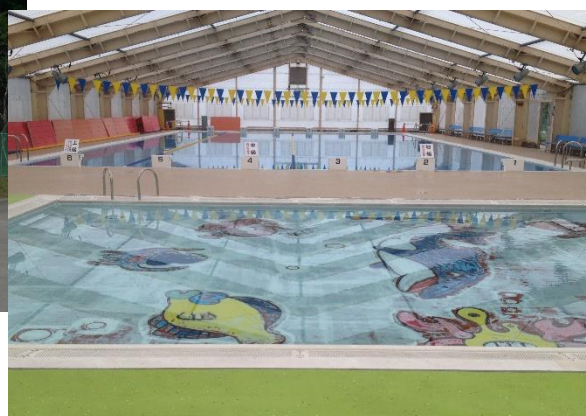
<input checked="" type="checkbox"/> その他工事		H15	上屋シート全面改修				
4 電気設備	<input type="checkbox"/> 電気設備改修工事				B		
	<input type="checkbox"/> 昇降設備保守点検						
	<input type="checkbox"/> その他工事						
5 機械設備	<input type="checkbox"/> 配管工事				B		
	<input type="checkbox"/> 暖房機・ボイラー						
	<input type="checkbox"/> 消防設備の点検						
	<input type="checkbox"/> その他工事						
特記事項(改修工事内容や12条点検、消防点検など、各種点検等による指摘事項があれば該当部位として指摘内容を記載)							
ブール部の上屋鉄骨のさびが部分的に発生していることから、さびの進行を抑える必要がある。					健全度		
					84 / 100点

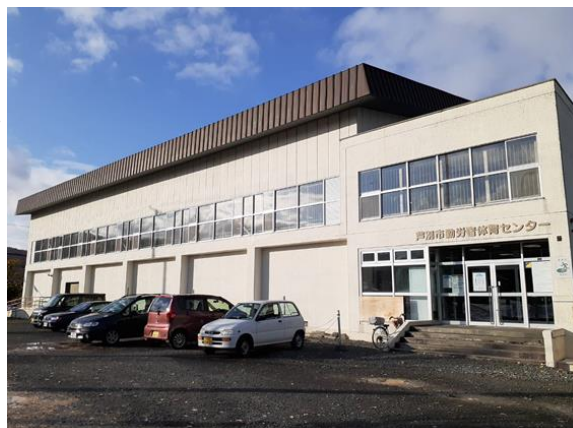
外観

屋根に部分的な塗装の変質が見受けられる。 外壁も部分的なひび割れと、全体的に塗装の経年劣化が受けられる。

改修等は、芦別市公共施設等総合管理計画に基づき、躯体、屋根等の建物維持及び施設の開設に必要な電気設備、機械設備の維持を優先とし、施設の延命に効果的な施工内容とする。			
実施予定年度		対策内容	金額
期計画 内画	令和5年度	LED照明設備改修	12,221千円
期計画 外画

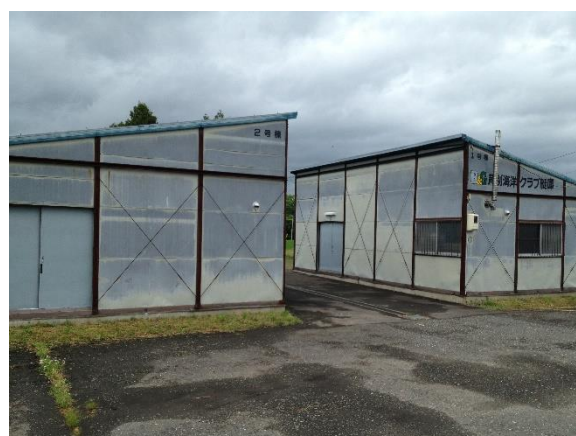
外観

屋根は広範囲にさび、腐食があり、天井に漏水が複数箇所ある。 外壁も広範囲にさび、腐食がある。

施設全体のさびや腐食が複数箇所見られることから、保管物品に支障を及ぼすことがないように、随時改修等を実施する。

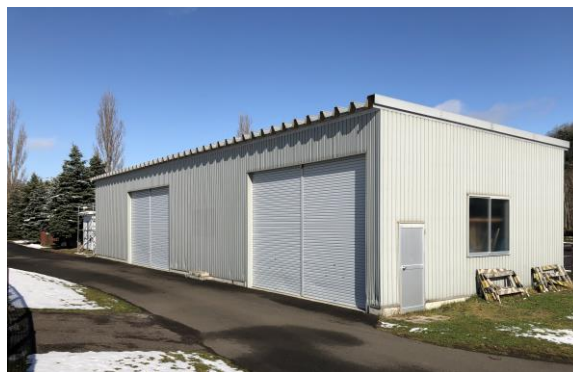
外 観

屋根は、部分的に塗装の経年劣化が見受けられる。 外壁は、部分的に変形、変質が見受けられる。
--

物品保管施設のため、雨漏り、外壁の隙間からの雨や雪の侵入を防ぐ必要がある。

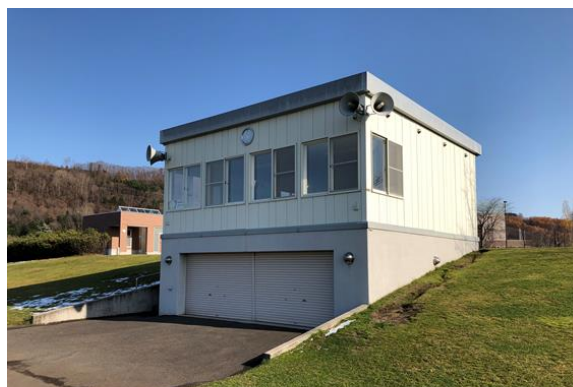
外 観

屋根は、部分的に塗膜の経年劣化が見受けられる。

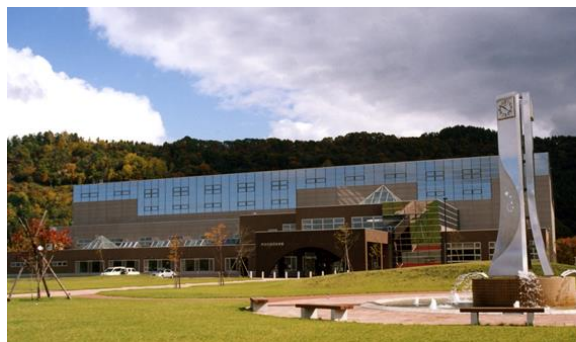
外観

外壁は、部分的にひび割れ、変質、浮きが発生している。

改修等は、芦別市公共施設等総合管理計画に基づき、躯体、屋根等の建物維持及び施設の開設に必要な電気設備、機械設備の維持を優先とし、施設の延命に効果的な施工内容とする。			
実施予定年度		対策内容	金額
期計 間 内 画	実施年度未定	LED照明設備改修	82,720千円
期計 間 外 画

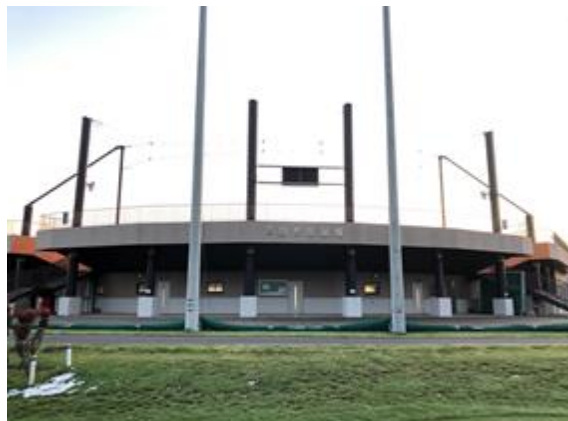
外観

屋上は、部分的にふくれ、変質がある。

外壁は、部分的にひび割れ、変質、さび汁が発生している。

実施予定年度	対策内容	金額
期計 間 内 画	令和5年度	ラバーフェンス改修	31,790千円
期計 間 外 画

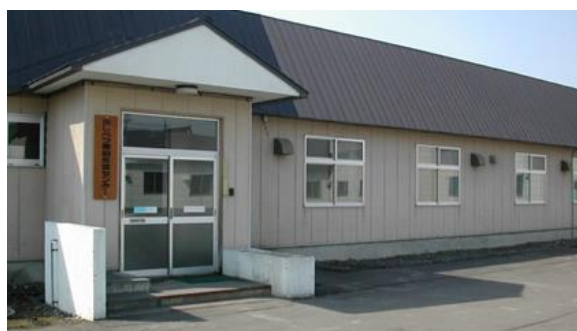
外観

外壁は、部分的に穴あきがあり、塗膜も経年劣化が見受けられる。

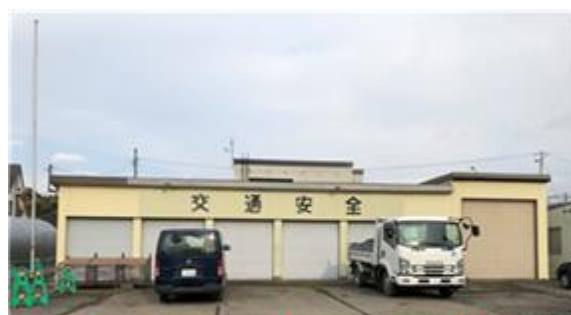
外 観

屋根は、部分的に塗装の劣化、変質が見受けられる。 外壁は、部分的に変形、変質が見受けられる。
