第2章 学校教育系施設編

1 施設の目指すべき姿

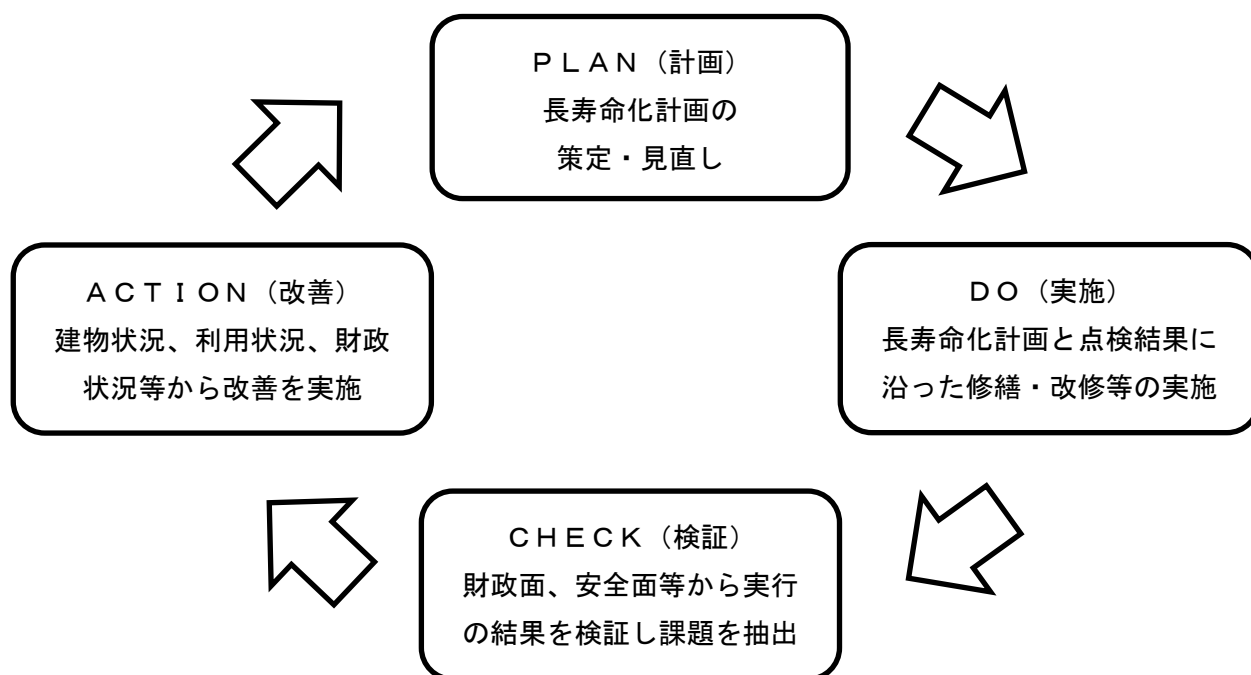
(3) フォローアップ

本計画は、10年間の計画ですが、学校教育を取り巻く環境の変化や児童生徒数の推移、社会情勢の変化等に対応する必要があるため、5年ごとにPDCAサイクルによる随時見直しを行い、実現性・実行性を確保した計画とします。
